### **PIANO REGOLATORE GENERALE INTERCOMUNALE**

**COMUNE: MASSELLO**

### RICERCA STORICA

*Dissesti evento meteorico maggio 2008*

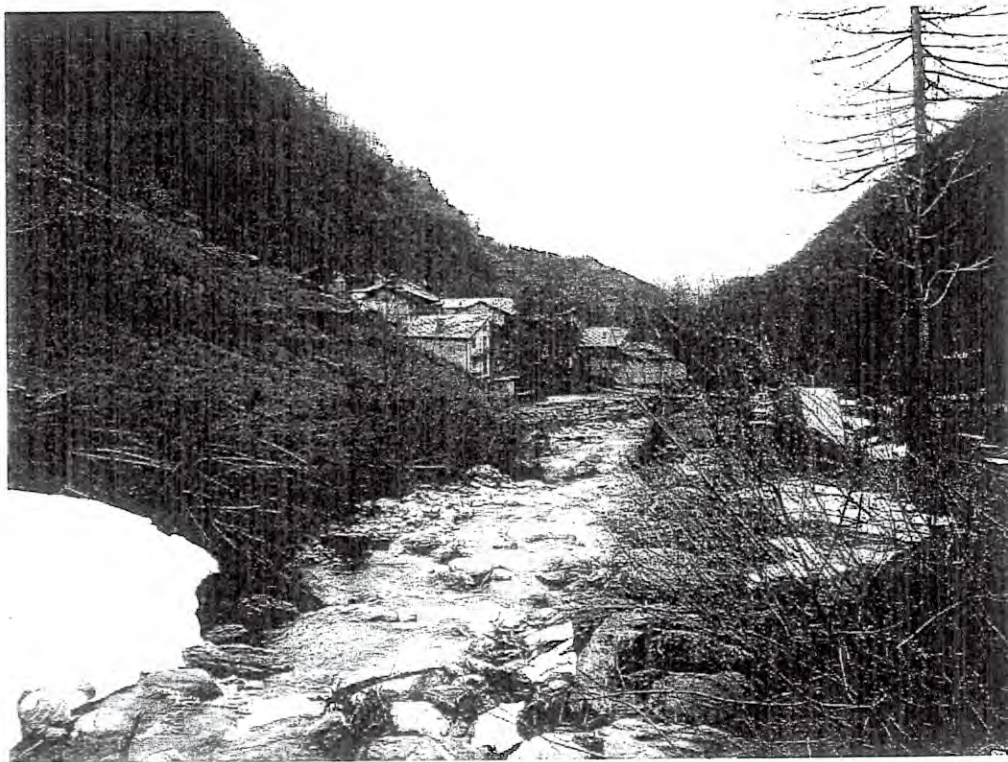
- 1) Il degrado del fondo scorrevole ha comportato l'accumulo di materiale facilmente movimentabile dal trasporto solido che deve essere limitato per non provocare ulteriori erosioni (Figura 2-1).

Figura 2-1 - Tronco del Torrente Germanasca di Massello in prossimità della borgata Balsiglia dove è visibile l'accumulo sul fondo di materiale di modeste dimensioni facilmente movimentabile dal trasporto solido (foto P4240110.jpg).

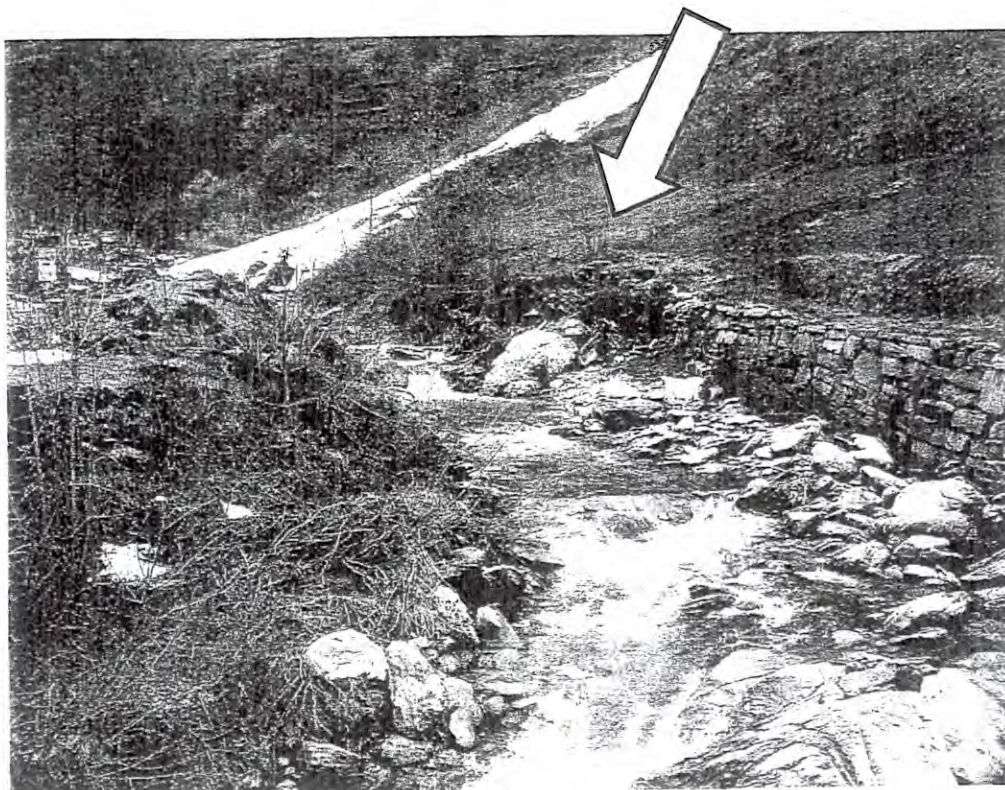
- 2) A seguito di una piccola valanga avvenuta nel periodo invernale 2009-2010 dal versante sinistro è scivolato del materiale (massi e vegetazione) che si è accumulato al piede della sponda sinistra a monte della scogliera in massi sottostante il piazzale ostacolando il

deflusso della corrente in caso di piena (Figura 2-2 e Figura 2-3). La vegetazione, durante le stagioni più miti, ha ripreso la sua crescita e, assecondata dalle condizioni favorevoli della presenza costante dell'acqua, ha ricoperto interamente la sponda non rendendo più visibile la reale conformazione morfologica.

Figura 2-2 - La freccia indica l'accumulo del materiale determinato dalla valanga in sponda sinistra a monte della scogliera di protezione al piazzale (foto P4240114.jpg).

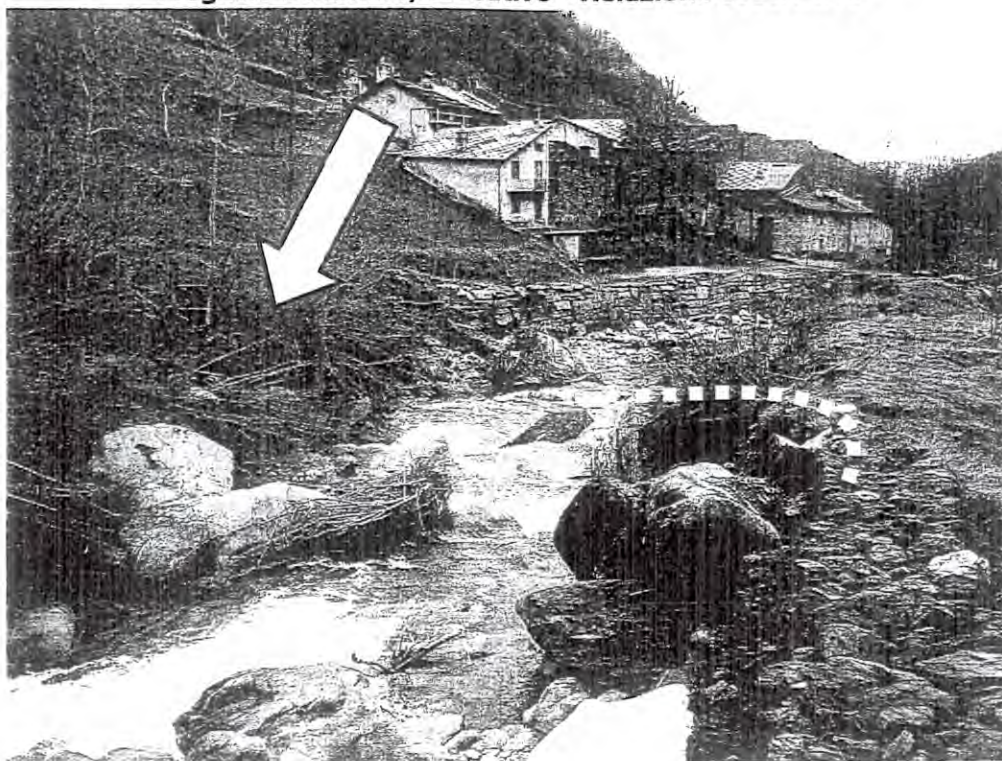
- 3) A seguito dell'erosione in due punti della sponda destra si sono formate delle nicchie, rispettivamente da monte verso valle, di lunghezza di 8.00 m e di 12.00 m, con la conseguente movimentazione dei massi verso il centro alveo (Figura 2-3).
- 4) L'accumulo di materiale in sponda destra appena a monte del ponte comunale e la successiva crescita della vegetazione comporta una restrizione della sezione dell'alveo determinando una riduzione della portata liquida transitante.
- 5) Il tappetino asfaltato della strada comunale che porta alla borgata in prossimità della borgata risulta ammalorato.

Figura 2-3 - La linea gialla tratteggiata indica la prima nicchia di 8.00 m di lunghezza (punto 3)) formata a causa dell'erosione della sponda. Sono ben visibili i massi spostati verso il centro alveo. Inoltre, la freccia gialla indica il deposito di materiale in alveo del punto 2) visto da monte (foto P4240108.jpg).

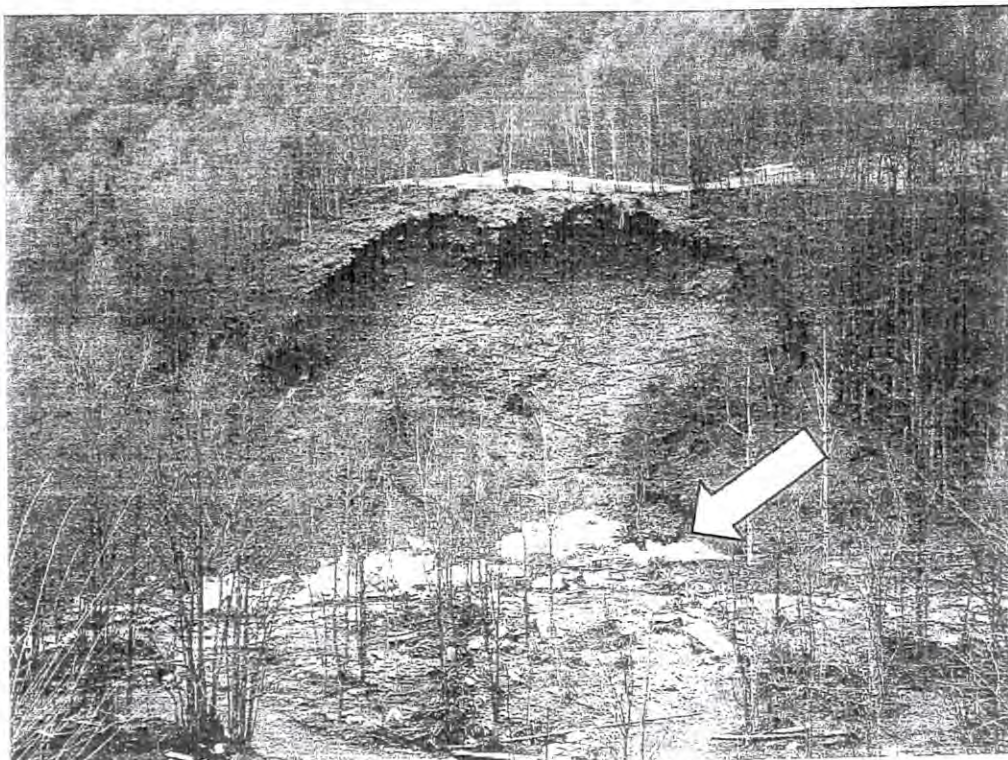
Negli anni precedenti sono già state compiute in zona delle opere per la stabilizzazione sponde mediante la realizzazione di scogliere in massi di cava. Attualmente tali opere risultano essere gravemente danneggiate dal susseguirsi delle piene del corso d'acqua.

Figura 2-1 – Erosione della scarpata di sponda destra. La freccia indica la scogliera realizzata a seguito delle opere precedentemente compiute (foto 1119-P4240143.JPG).
