### **PIANO REGOLATORE GENERALE INTERCOMUNALE**

**COMUNE: MASSELLO**

### RICERCA STORICA

*Dissesti evento meteorico maggio 2008*

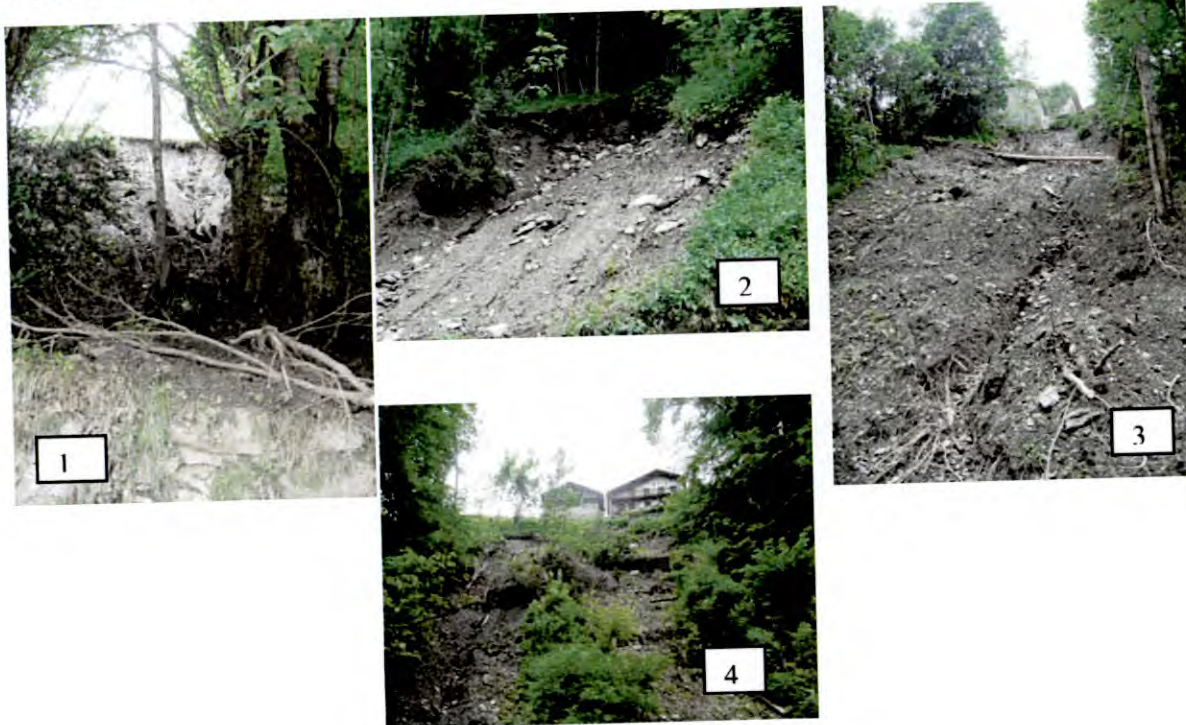
Geomorfologicamente il ripiano è la superficie subpianeggiante di un terrazzo fluviale profondamente inciso in depositi di origine fluvioglaciale. Durante l'evento alluvionale le ingenti precipitazioni piovose drenate dal versante roccioso soprastante la frazione, privo di copertura terrigena e quindi impermeabile, si sono riversate nel pianoro sottostante, ruscellando sui prati ed attraverso l'abitato e innescando tre fenomeni gravitativi causati dalla saturazione dei depositi fluvioglaciali. Procedendo lungo la strada provinciale di fondovalle da Nord verso Sud, e da monte verso valle, si nota una prima frana, di limitate dimensioni, caratterizzata da una nicchie e da un alveo profondamente incisi da acque ruscellanti provenienti da più risorgenze ubicate nella nicchia di distacco. Proseguendo verso valle si incontra una seconda frana di limitate dimensioni, una terza frana che interessa l'intera pendice del terrazzo, la cui corona sfiora lo spigolo di una casa; il dissesto ha asportato l'antica mulattiera che percorreva il limite inferiore della frazione e ha tranciato la condotta fognaria. Poco più a valle, una quarta e ultima frana si sviluppa nuovamente lungo la pendice dal limite delle case alla sottostante strada provinciale. Si tratta della riattivazione di una frana preesistente, già interessata da interventi di sistemazione mediante palificate vive a doppia parete, che sono state asportate e distrutte dall'ultimo evento.

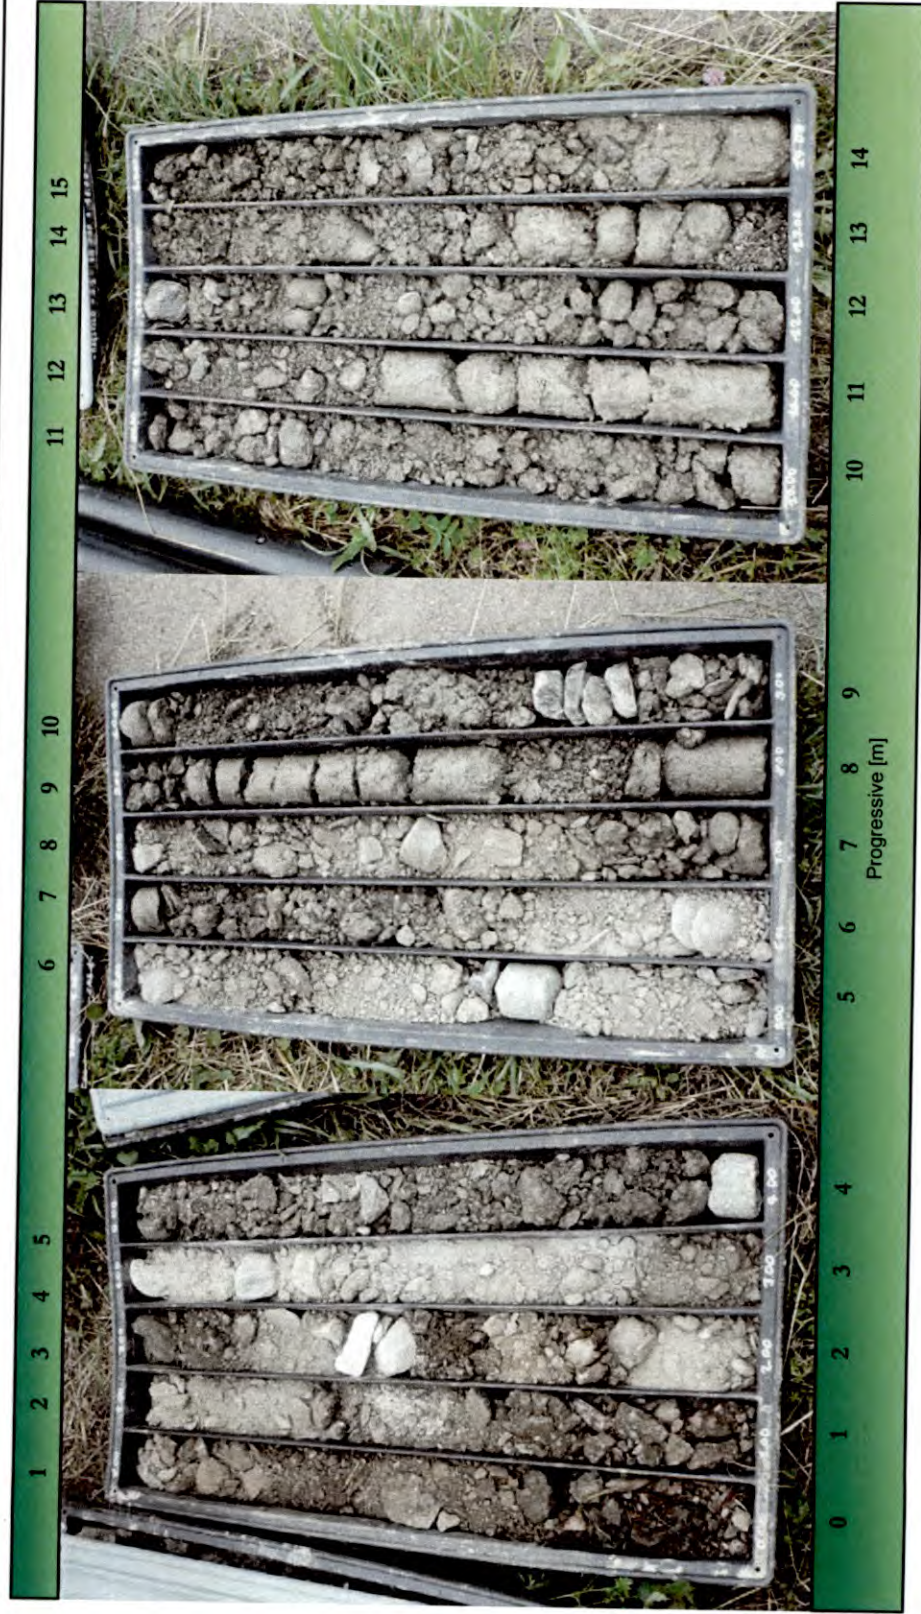
**Massello (TO) – Abitato di Campo La Salza - Sondaggio S1 (L=30.00m)**

Cassette 1-3 da 0,00m a 15,00m da p.c.

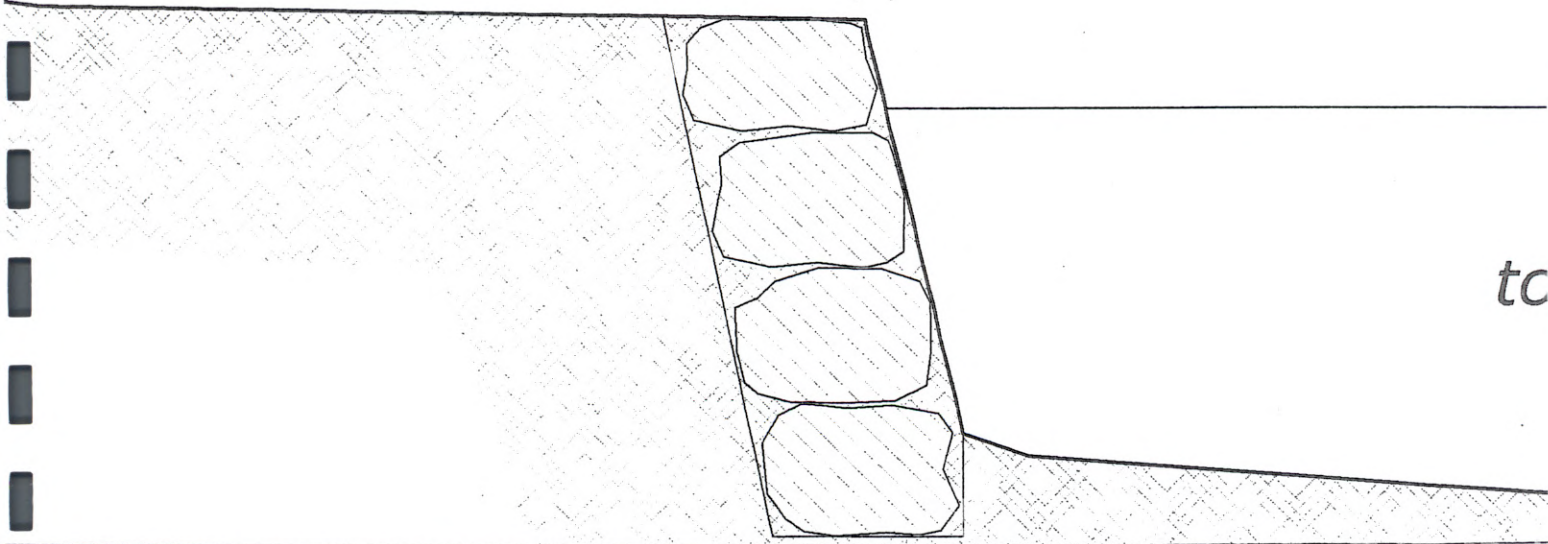
Piazzale in sponda sinistra

Scogliera esistente

*Rimozione materiale e vegetazione in sponda de*

*Difesa spondale  
con massi prelevati in alveo*

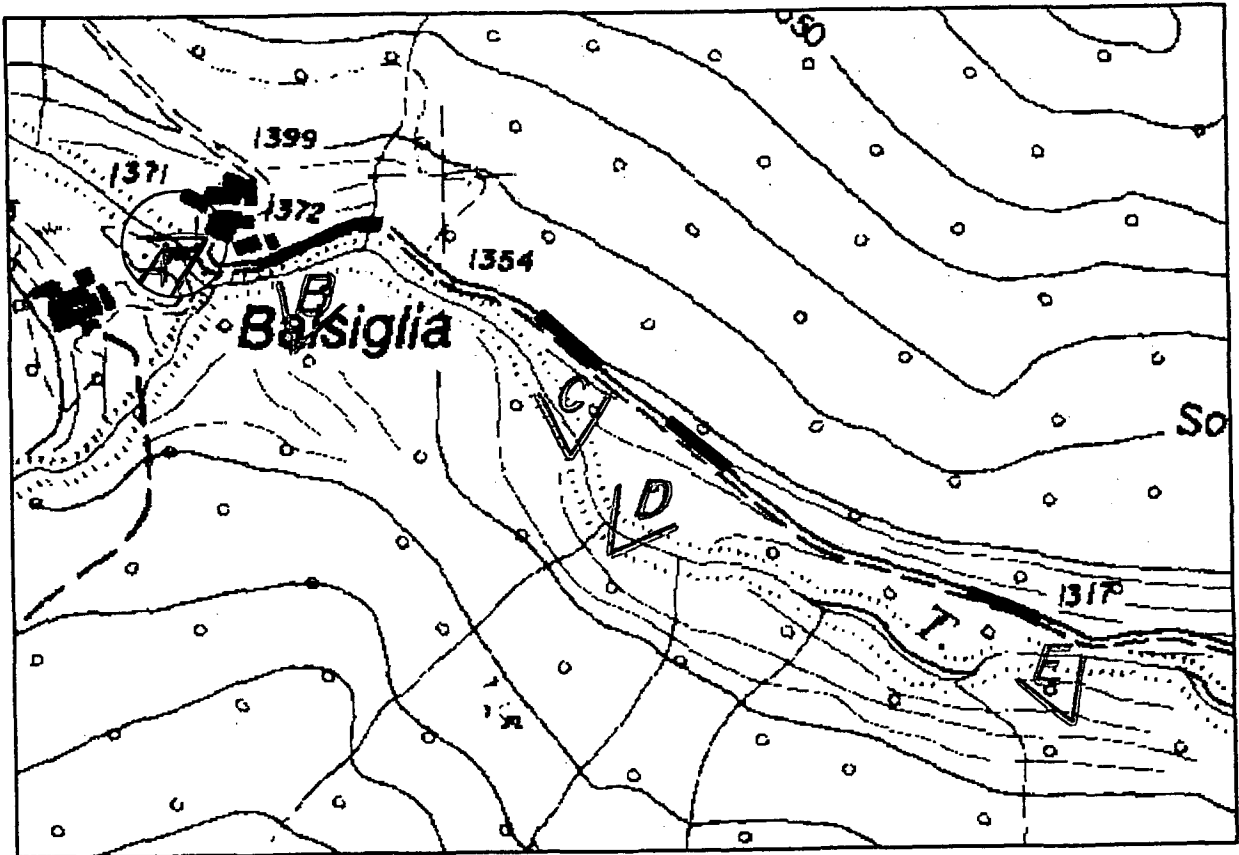
Intervento D

Località Balziglia
